REGIONE PUGLIA
COMUNE DI SAN MARCO LA CATOLA

Riqualficazione di porzione di complesso edilizio
denominato "Palazzo Ducale" con relativa area di
pertinenza per attività di aggregazione
socio-ludico-culturale.

PROGETTO ESECUTIVO	Aprile 2020	Tav. EAR011
DEGRADO E QUADRO FESSURATIVO Sezione BB Scala 1:50	AGG.TO:	
	SOSTITUISCE:	
	REVISIONE:

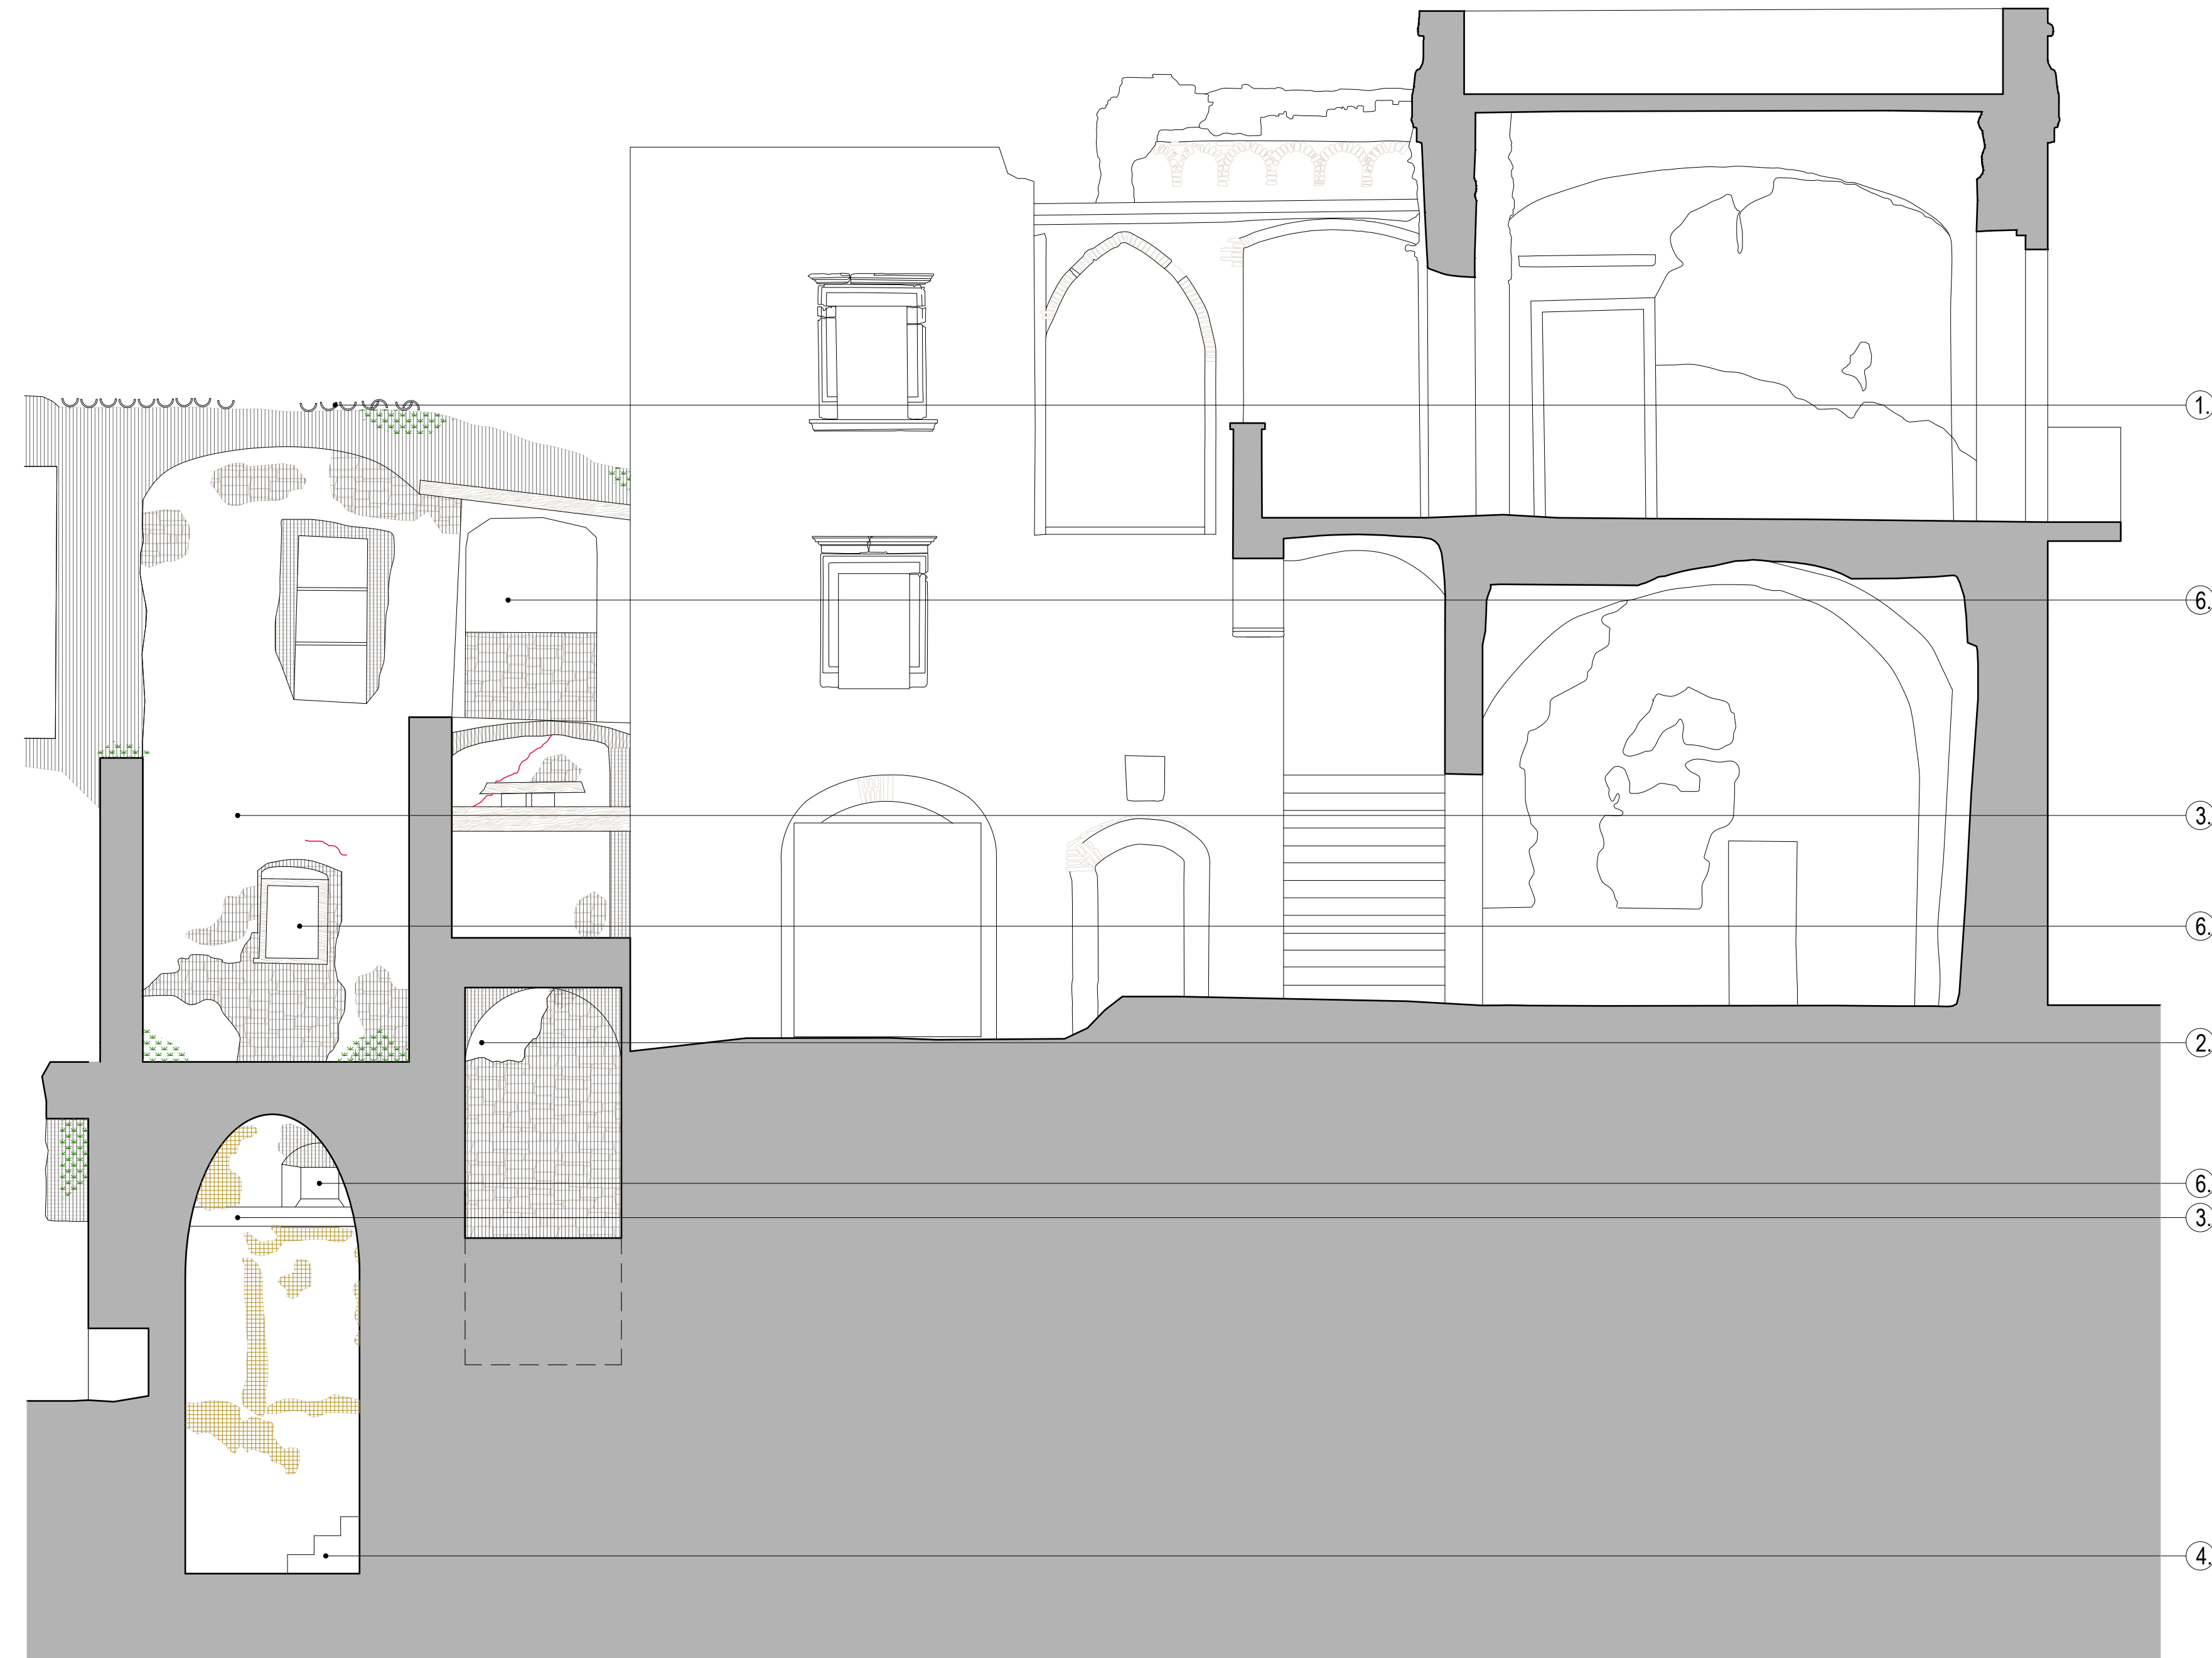
Sezione B-B

- ① Tegole instabili
- ② Crollo
- ③ Legno ammalorato
- ④ Macerie
- ⑤ Edificio da demolire
- ⑥ Infissi assenti
- ⑦ Infissi ammalorati
